Uvod

Opis problema

Case study: Rezonansa (poslovna zgrada)	бр. 120809v1
		датум

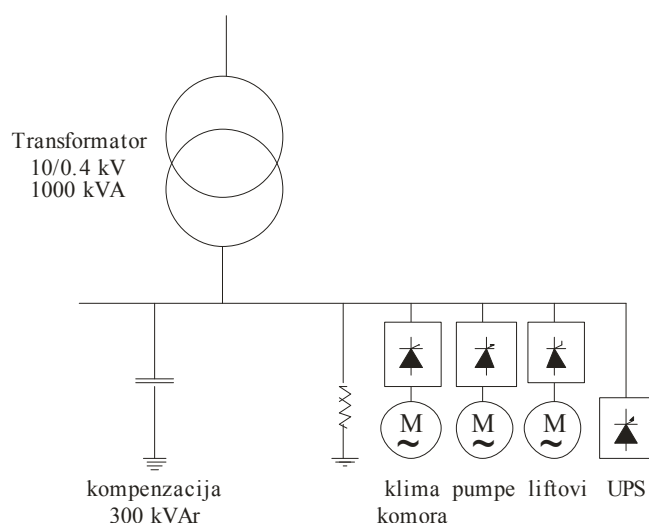
Slika 1.: Jednopolna šema poslovne zgrade

Transformator: 1000 kVA, Dy5. Tipska kompenzacija reaktivne snage 300 kVAr, klasična, kontaktorska.

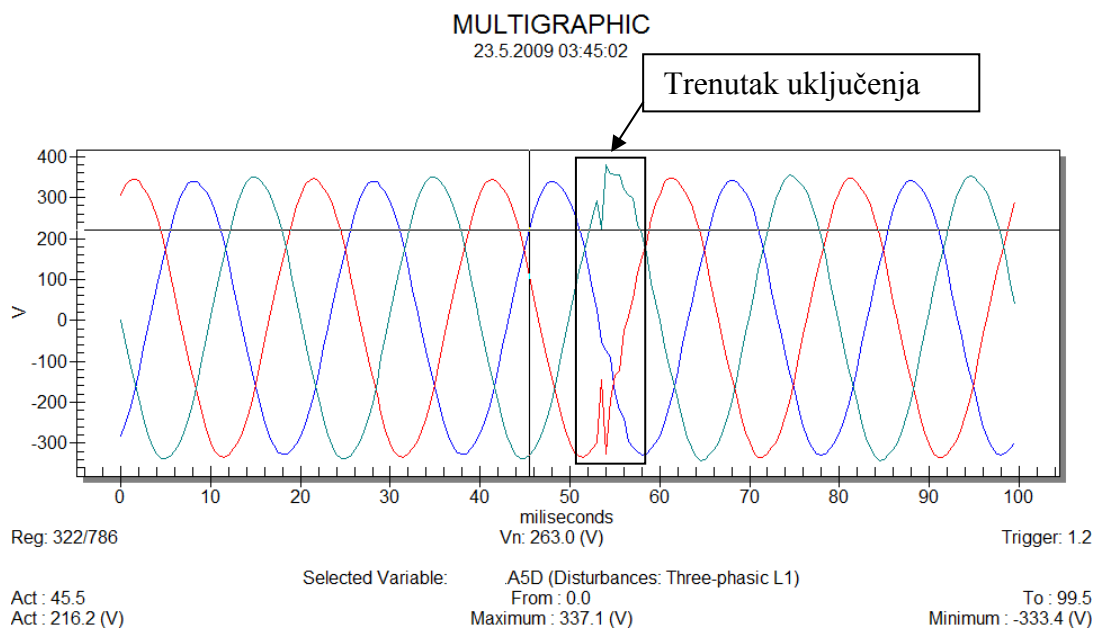
Slika 2.: Napon na sabirnicama transformatora prilikom uključenja kondenzatorskih baterija pre rekonstrukcije.

Merenjima u TS je ustanovljeno da je kvalitet napona pogoršan, tj. THD faktor napona je povišen i iznosi i do 4%. THD faktor napona u ED mreži iznosi oko 2% i ovo povećanje THD-a ukazuje na postojanje paralelne rezonanse između kondenzatorskih baterija i reaktanse mreže i transformatora.

Dodatno, ustanovljeno je da kontaktori koji uključuju baterije, iako moderni i namenjeni uključivanju/isključivanju kapacitivnih struja, nisu korektno vršili svoju funkciju, tj. nisu u dovoljnoj meri ograničili struju uključivanja kondenzatora. Na slici 2. prikazani su talasni oblici napona pri uključivanju/isključivanju kondenzatora. Ovakav uticaj struje uključivanja kondenzatora na napon na sabirnicama transformatora nije uobičajen i sugerise da upotrebljena oprema u ormanu kompenzacije nije kvalitetna. Ovakav talasni oblik napona izazivao je česta reagovanja UPS-ova, s obzirom na visoku osetljivost ugrađenih UPS-ova.

Zbog svega napred navedenog zaključeno je da primenjena oprema za kompenzaciju nije adekvatnog tipa. Pristupilo se rekonstrukciji ćelije za kompenzaciju reaktivne snage i ugradnji oprema filterskog tipa sa kvalitetnim kontaktorima za uključenje/isključenje kapacitivnih struja. Rezonantna učestanost filterskog koraka je odabrana tako da se spreči nastajanje rezonanse, a da se na osnovnoj učestanosti generiše reaktivna snaga neophodna za kompenzaciju. Na slici 3 prikazana je jednopolna šema objekta posle rekonstrukcije ćelije za kompenzaciju reaktivne snage.

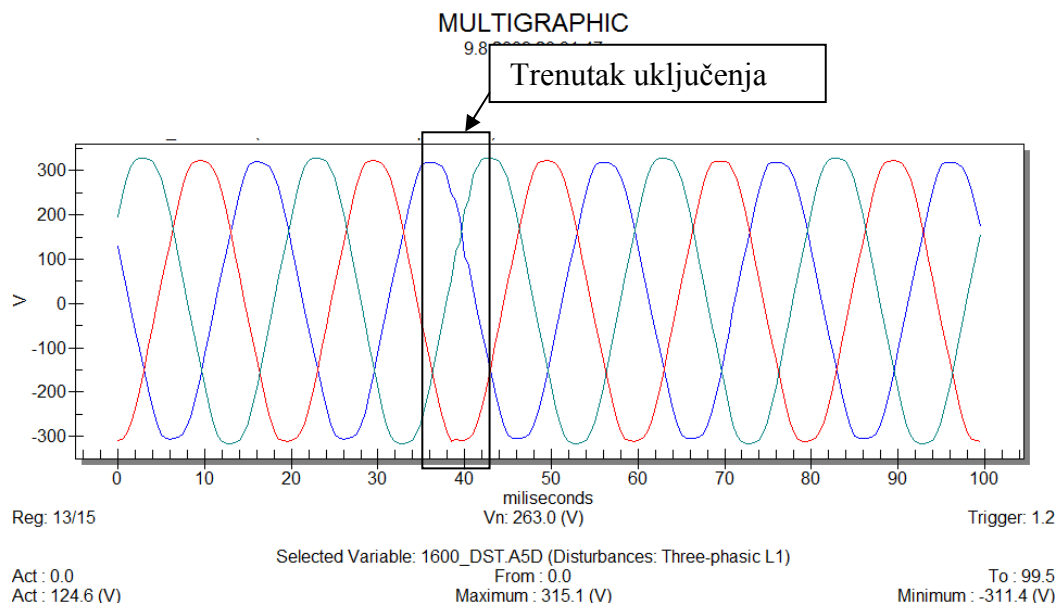
Slika 4. Talasni oblik napona pri uključenju filterskog koraka

Na slici 4. prikazani su talasni oblici napona prilikom uključenja filterskog koraka, posle rekonstrukcije. Očigledno je da je udarna struja pri uključenju koraka uspešno limitirana, te je uticaj uključenja na napon jako mali. Ovo pozitivno utiče na svu osetljivu opremu u zgradi.

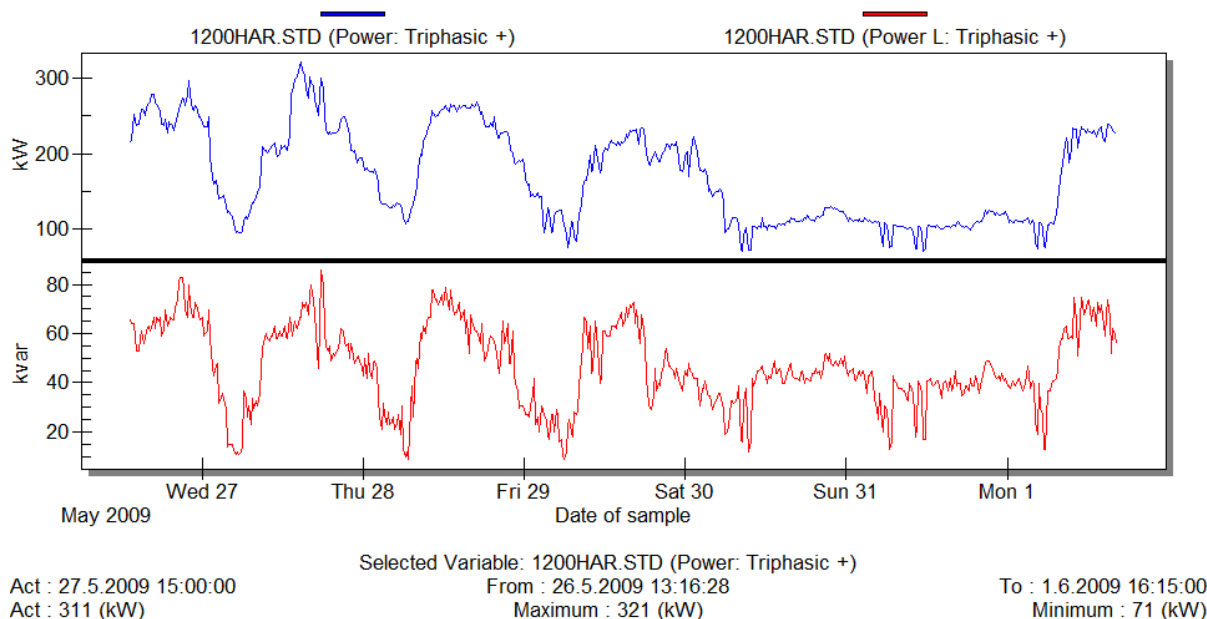
Slika 5: Aktivna i reaktivna snaga pre rekonstrukcije

Na slikama 5 i 6 prikazane su aktivna i reaktivna snaga objekta pre i posle rekonstrukcije ćelije za kompenzaciju. Aktivna snaga je približno ista na oba snimka, dok je reaktivna snaga očigledno anulirana posle izvršene rekonstrukcije ćelije za kompenzaciju reaktivne snage. Očigledno je da je tipska kompenzacija nije efikasno funkcionisala. Posledica rekonstrukcije je i smanjenje računa za utrošenu reaktivnu energiju iako je nominalna snage opreme za kompenzaciju ostala nepromenjena.

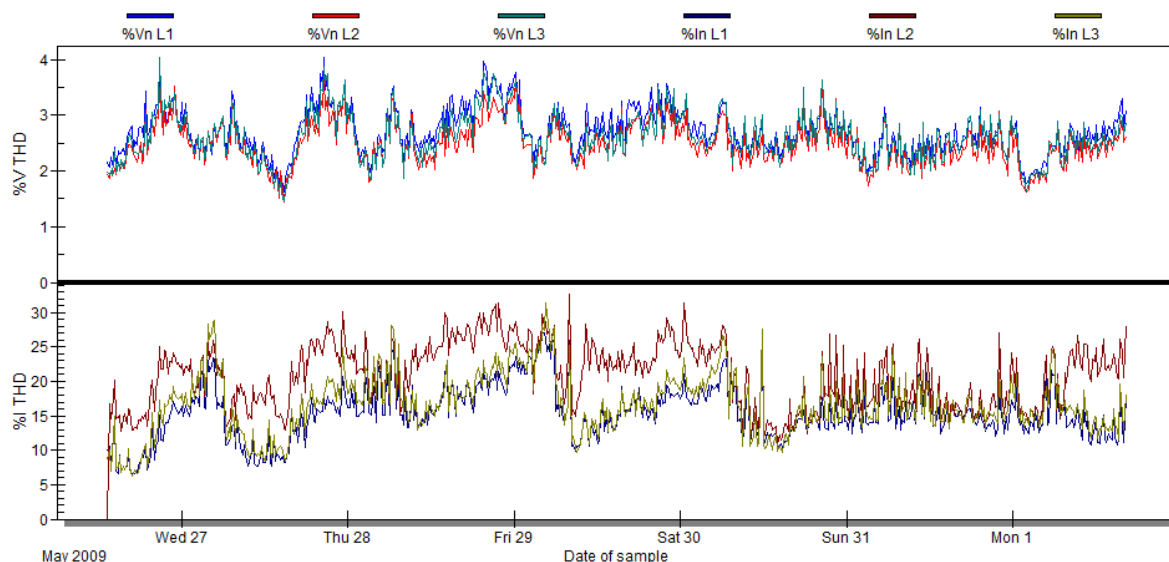
Slika 7. THD faktor napona i struja pre rekonstrukcije

Poređenjem slika odmah se uočava da je THD faktor napona značajno opao posle rekonstrukcije, kao posledica rada filterske opreme za kompenzaciju reaktivne snage. Viši harmonici struja više se ne pojačavaju preko kondenzatorskih baterija tako da je i THD faktor struje značajno smanjen.

Na slikama 7. i 8. vidi se da je THD faktor struje značajno opao posle rekonstrukcije, sa 25% na oko 15% u odnosu na osnovni harmonik struje. Da bi se izvršilo precizno poređenje, izvršena je normalizacija THD faktora struje za oba slučaja, na nominalnu vrednost struje transformatora, tj. 1600 A, i rezultat je prikazan na slici 10.

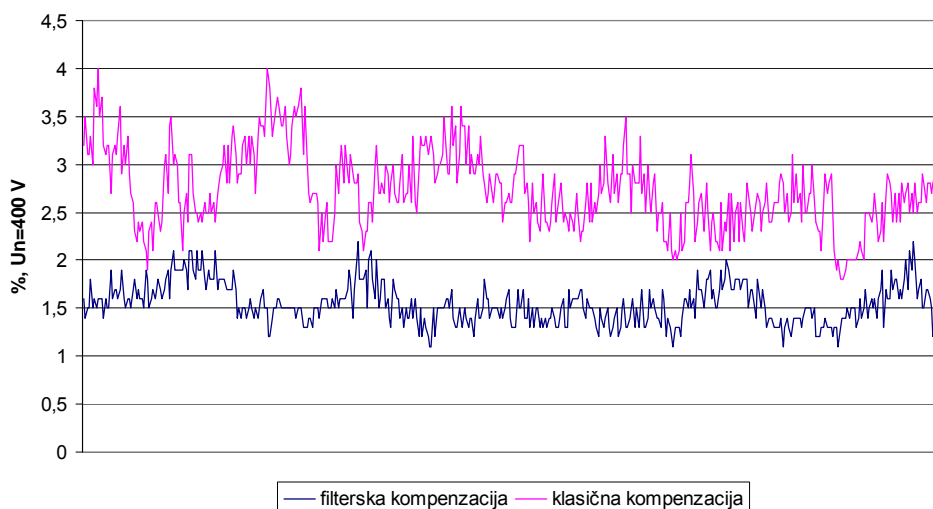
Slika 9. Uporedni prikaz srednje vrednosti THD faktora napona u objektu 1200, pre i posle rekonstrukcije

U cilju poređenja, na slici 9. uporedno su predstavljene srednje vrednosti THD faktora napona za sve tri faze, pre i posle rekonstrukcije ćelije za kompenzaciju. THD faktor napona je opao sa prosečnih 2.82% pre rekonstrukcije, na prosečnih 1.59% posle rekonstrukcije. Ova promena predstavlja značajno smanjenje izobličenja napona i poboljšanje kvaliteta napona napajanja. Dodatno, udarna izobličenja napona, koja su išla i do 4% pre rekonstrukcije, sada su praktično eliminisana i ne prelaze 2.2%, što je još jedan pozitivan uticaj filterskog postrojenja na stabilizaciju naponskih prilika.

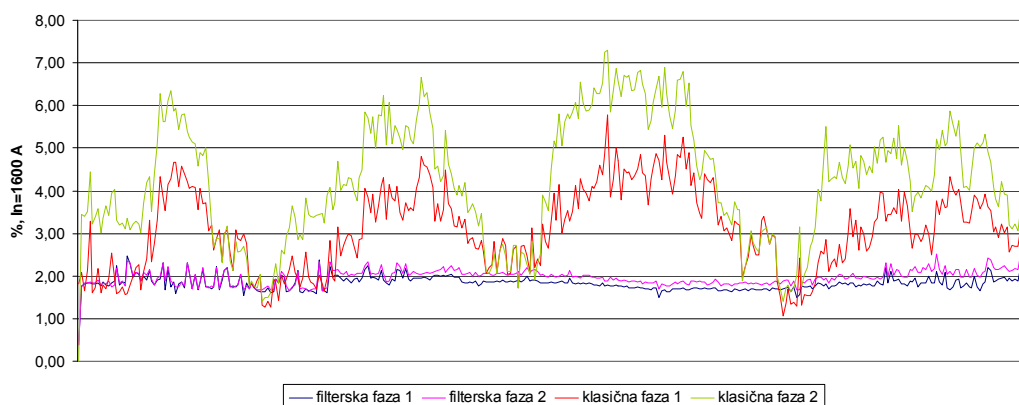
Slika 10: Normalizovana vrednost THD faktora struje, pre i posle rekonstrukcije

Na slici 10 su prikazane normalizovane vrednosti THD faktora struja u dve faze pre i posle rekonstrukcije. Pre rekonstrukcije, normalizovana vrednost THD faktora struje iznosila je i do 7.3% što je visoka vrednost (na sl. 9 označeno kao klasična faza 1 i faza 2). Ovako visok sadržaj struja viših harmonika javlja se zbog postojanja rezonantnog kola koje čine izvori viših harmonika u objektu i kondenzatorskih baterija u ćeliji za kompenzaciju.

Rekonstrukcijom ćelije i ugradnjom filterskih prigušnica, sprečeno je nastajanje rezonance na višim harmoničnim učestanostima, što za posledicu ima smanjenje struja viših harmonika. Posle rekonstrukcije, normalizovana vrednost THD faktora struje kreće se u granicama od

1.8% do 2.2% (na sl. 9 označeno kao filterska faza 1 i faza2), što je smanjenje sadržaja struja viših harmonika u mreži za više od tri puta.
