<p>Case study: Rezonansa (prehrambena industrija)</p>	бр. CS190909v1
		датум

Uvod

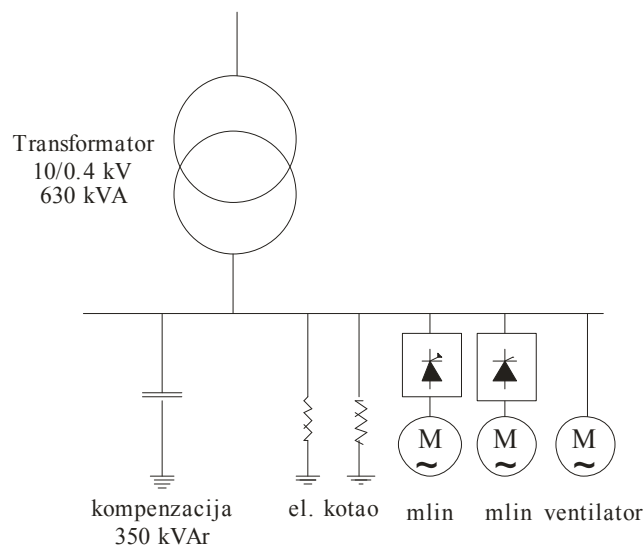
Slika 1.: Jednopolna šema pogona

Transformator: 1 x 630 kVA, Dy5. Snaga i tip opreme za kompenzaciju reaktivne snage: 350 kVAr, klasična, kontaktorska. Jednopolna šema objekta prikazana je na slici 1.

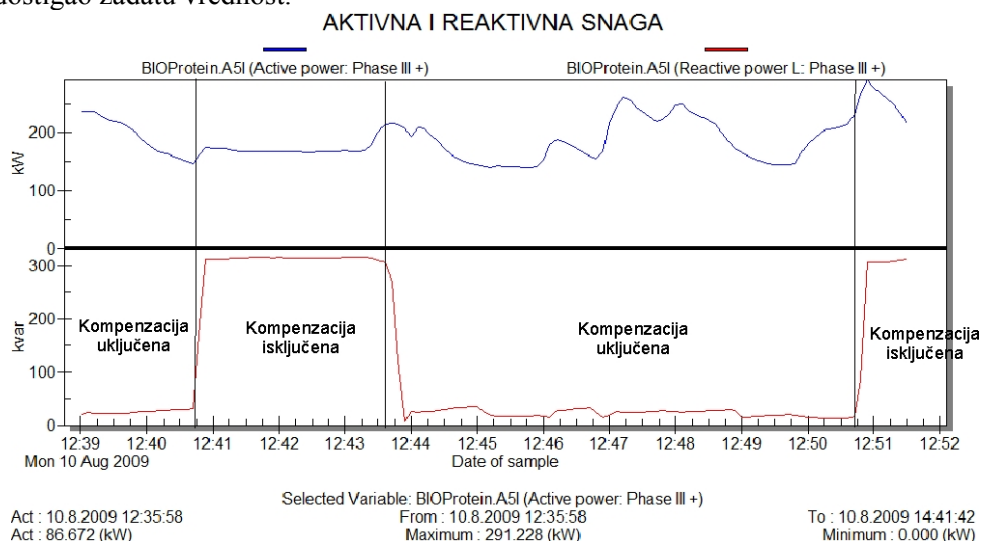
Slika 2. Aktivna i reaktivna snaga transformatora

U cilju smanjenja troškova reaktivne energije ugrađena je oprema za kompenzaciju reaktivne snage klasičnog tipa sa kontaktorima. Jednopolna šema pogona data je na slici 1. Po puštanju u rad izgledalo je da kompenzacija vrši svoju funkciju: reaktivna snaga transformatora je pala na minimum, a faktor snage je dostigao zadatu vrednost.

U cilju analize problema, pristupilo se merenjima u trafo stanici. Utvrđeno je da oprema u ormanu kompenzacije funkcioniše normalno, tj. uključenjem kondenzatorskih baterija smanjuje se reaktivna snaga transformatora, transformator se strujno rasterećuje i popravlja se faktor snage na 0,98 (v. sliku 2.). Na prvi pogled oprema za kompenzaciju reaktivne snage funkcioniše normalno i svi pozitivni efekti njenog rada su prisutni: strujno rasterećenje transformatora i prenosnih vodova, visok faktor snage, itd... Izgledalo je kao da uzrok problema u radu pogona treba tražiti na drugoj strani.

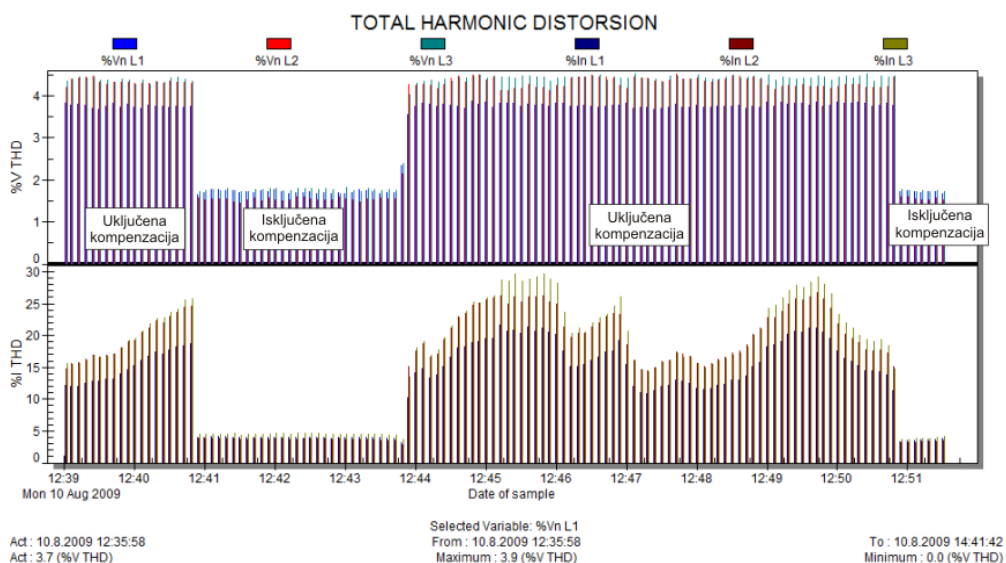
Slika 4.: THD faktor napona i struja

Merenjem harmonijskih izobličenja napona i struja utvrđeno je da u normalnom radnom režimu (bez uključenog ormana kompenzacije) THD faktor napona iznosi 1.8%, a struje 3.7%. Uključenjem ormana kompenzacije, u istom radnom režimu, THD faktor napona raste do 4.5% a THD faktor struje do 30% (v. sliku 4). Isključenjem ormana kompenzacije vrednosti THD-a vraćaju se na početne vrednosti. Očigledan je nesrazmeran porast harmonijskih izobličenja napona i struja sa uključenjem kondenzatorskih baterija usled pojave rezonance.

Posle izvršene analize, investitoru je predloženo da postojeću opremu za kompenzaciju reaktivne snage trajno isključi i da izvrši rekonstrukciju i nadogradnju u filtersku kompenzaciju reaktivne snage. Na taj način će se sprečiti nastanak rezonance a izvršiće se funkcija smanjenja reaktivne snage koja se preuzima iz mreže.

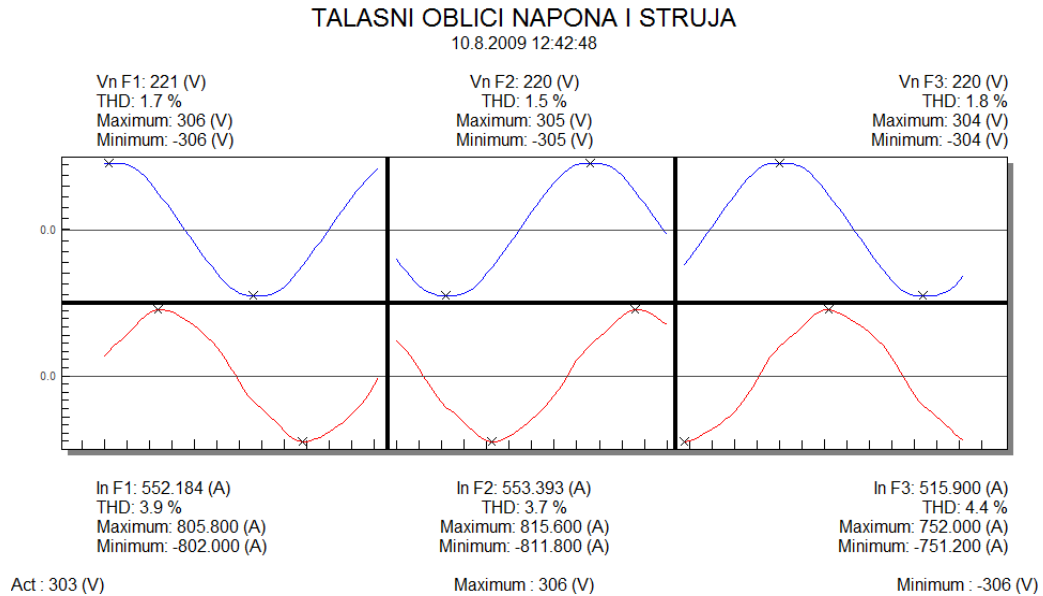
Slika 5.: Talasni oblici napona i struja pre uključenja ormana kompenzacije

Talasni oblici napona i struja pre i posle kompenzacije prikazani su na slikama 5.i 6.. Očigledno je povećanje izobličenja pri uključenoj opremi za kompenzaciju.

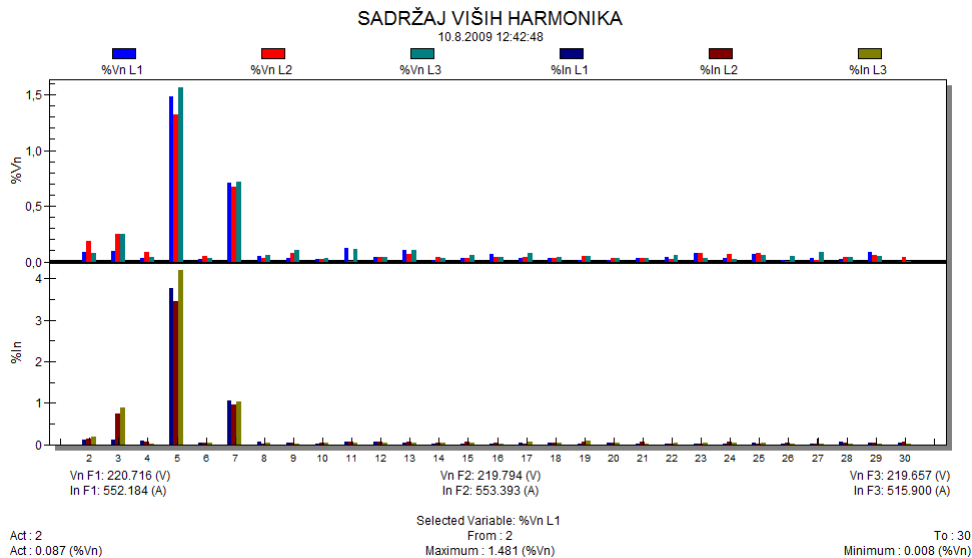
Slika 8.: Harmonijski sadržaj napona i struja pre uključanja kompenzacije

Analizom harmonijskog sadržaja napona i struja, sa uključenom i isključenom kompenzacijom, utvrđeno je da je došlo do povećanja sadržaja svih viših harmonika struje a najviše 7-og, slike 8. i 9.. Gledano u apsolutnim iznosima (u amperima) stuja 7. harmonika porasla je više od 10 puta. Ovako visoka vrednost struje viših harmonika izazvala je dodatna izobličenja napona i povećanje THD faktora napona. Ovo izobličenje napona odražava se na sve potrošače u pogonu i izaziva reagovanje zaštita i resetovanje osetljivih potrošača.

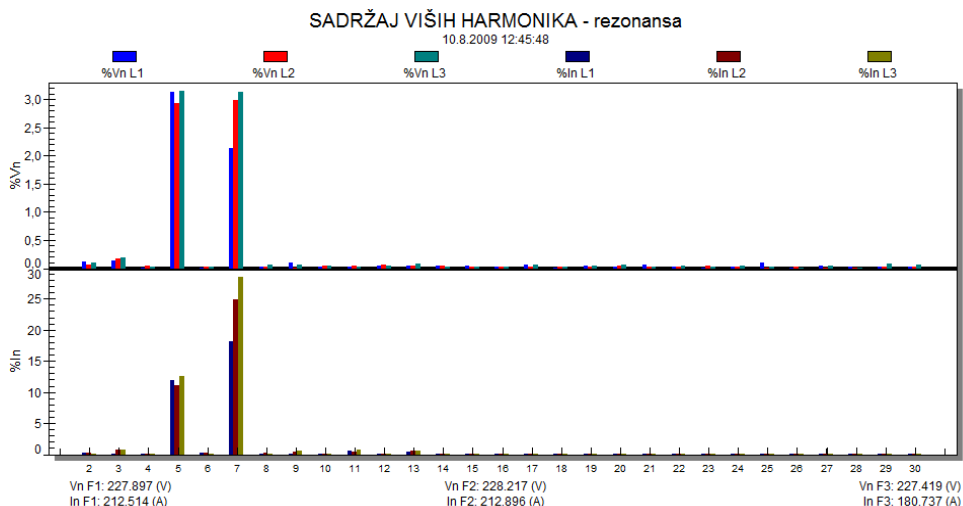
Slika 9.: Harmonijski sadržaj napona i struja posle uključanja kompenzacije

Zanimljiva činjenica je da ovako pogoršan kvalitet napona najviše šteti samim kondenzatorskim baterijama. Zbog visokih izobličenja napona i zatvaranja viših harmoničnih komponenti struja preko kondenzatorskih baterija, THD faktor struje kondenzatorskih baterija je dostigao 29% što je gornji limit koji proizvođači predmetnih baterija dozvoljavaju. Očigledno je da je baterija radi na granici svojih mogućnosti i da to uzrokuje skraćenje životnog veka i prevremeni otkaz baterije.
